HYDROPATH

Ochrona przez skażeniami biologicznymi centralnego układu klimatyzacji

Ochrona systemu centralnej klimatyzacji przed zanieczyszczeniami biologicznymi w siedzibie Standard Chartered Bank, Hong Kong.

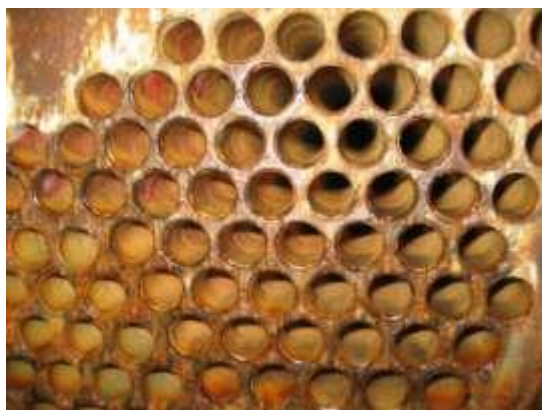
Dno sitowe wymiennika przed instalacją systemu HydroPath

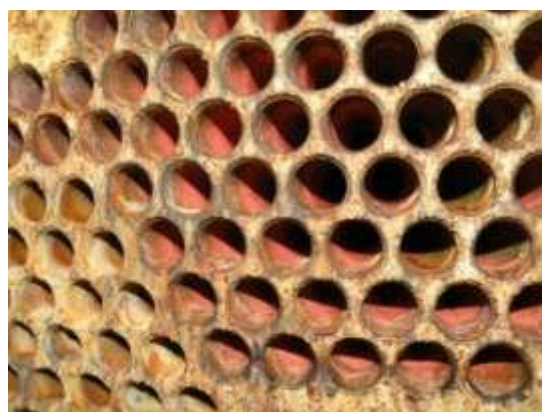
Dno sitowe wymiennika po trzech miesiącach funkcjonowania systemu HydroPath. Na powierzchni widoczny delikatny pyłek zamiast twardych osadów mineralnych.

Wprowadzony system oczyszczania i zabezpieczenia instalacji, spowodował przywrócenie, a nawet zwiększenie o 10.6% w stosunku do pierwotnej wydajność chłodzenia.

Biocydy nie były używane w systemie, a korozja wewnętrzna została zmniejszona.
