Studium przypadku

Przepompownia gazu Plymoth WA, USA luty 2011

RAPORT OCENIAJĄCY SKUTECZNOŚCI DZIAŁANIA

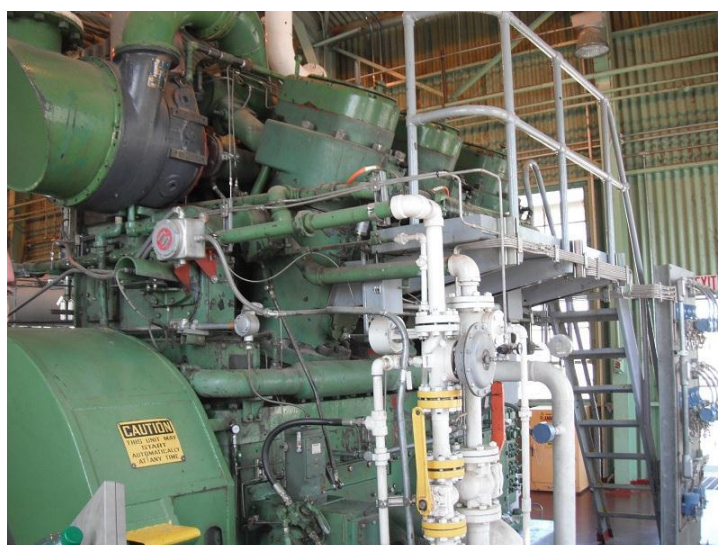
Przepompownia gazu używa silników zainstalowanych na rurociągu Northwestern - USA.

W chłodne dni silniki wymagają podgrzania przed uruchomieniem. Służy do tego podgrzana woda przepływająca z bojlera do poszczególnych płaszczy silników.

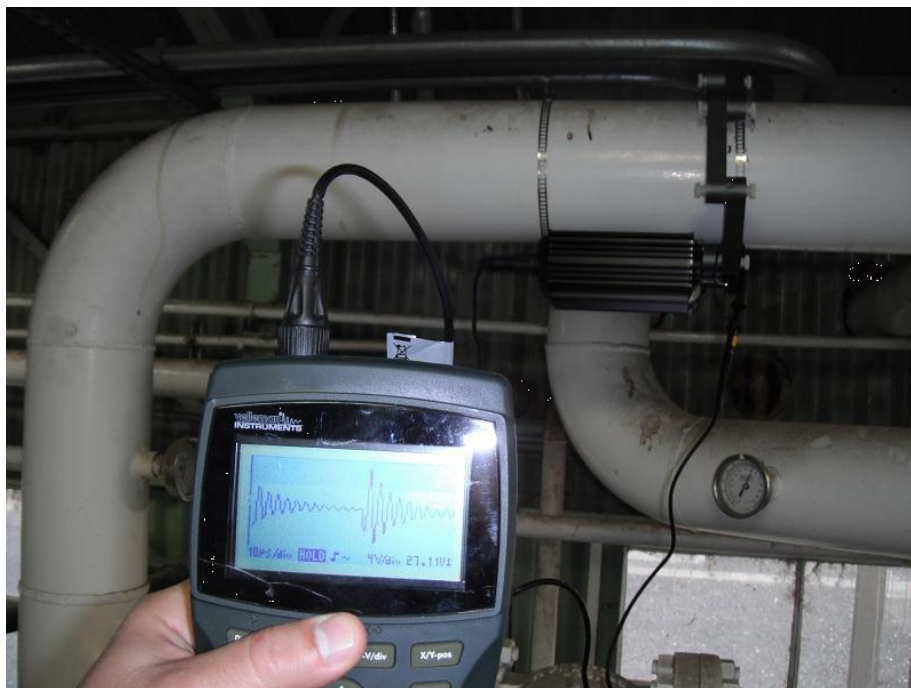
W połowie września 2010 roku zostało testowo zainstalowane urządzenie HydroFLOW C160 na rurze zasilającej boiler.

Po zamontowaniu urządzenia oscyloskop wskazał sygnał, który był transmitowany za pośrednictwem wody.
