# HYDROPATH

## Zabezpieczenie instalacji chłodzenia w hotelu Marriott

Układ chłodzenia w hotelu Marriott Koolina (USA)

Zastosowane urządzenie: **HydroFLOW Custom 14"** ( rura stalowa zasilająca chłodnice)

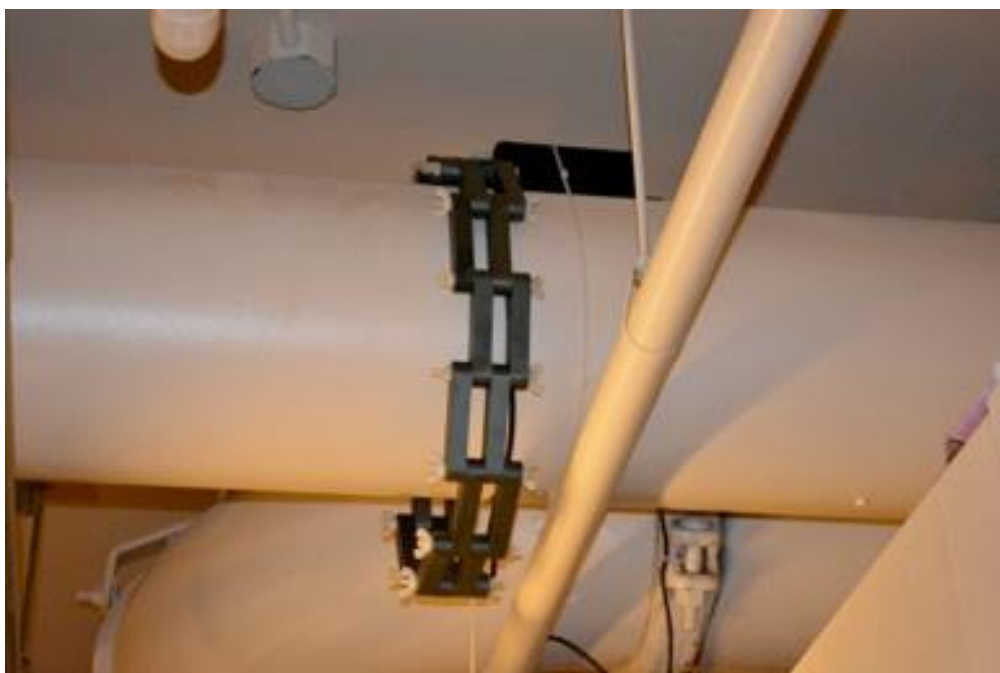
*Miejsce instalacji HydroFLOW*

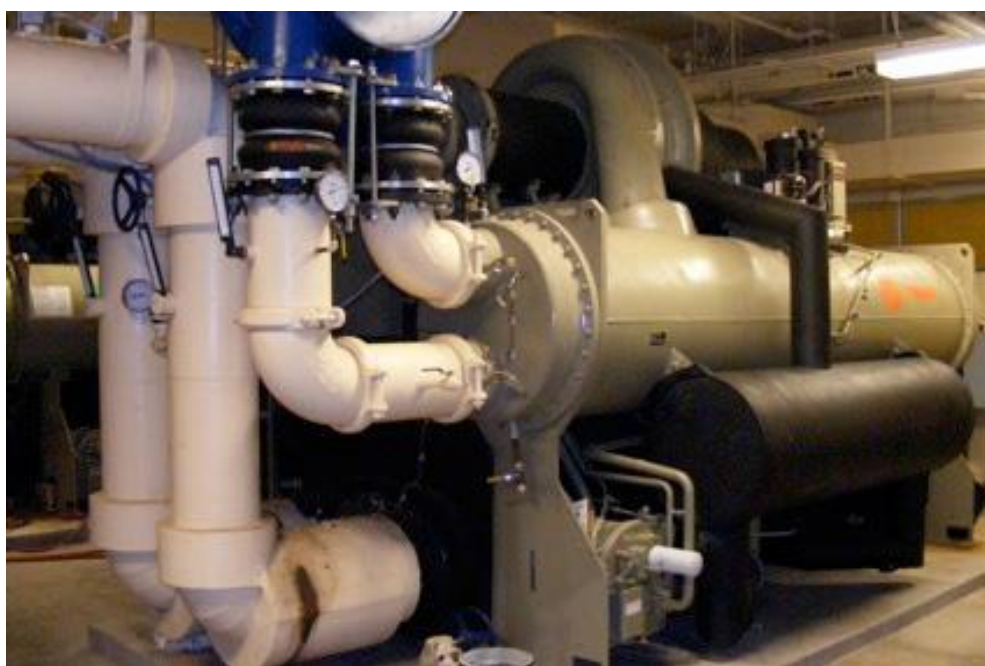
*Jeden z 3 schładzaczy (chiller)*

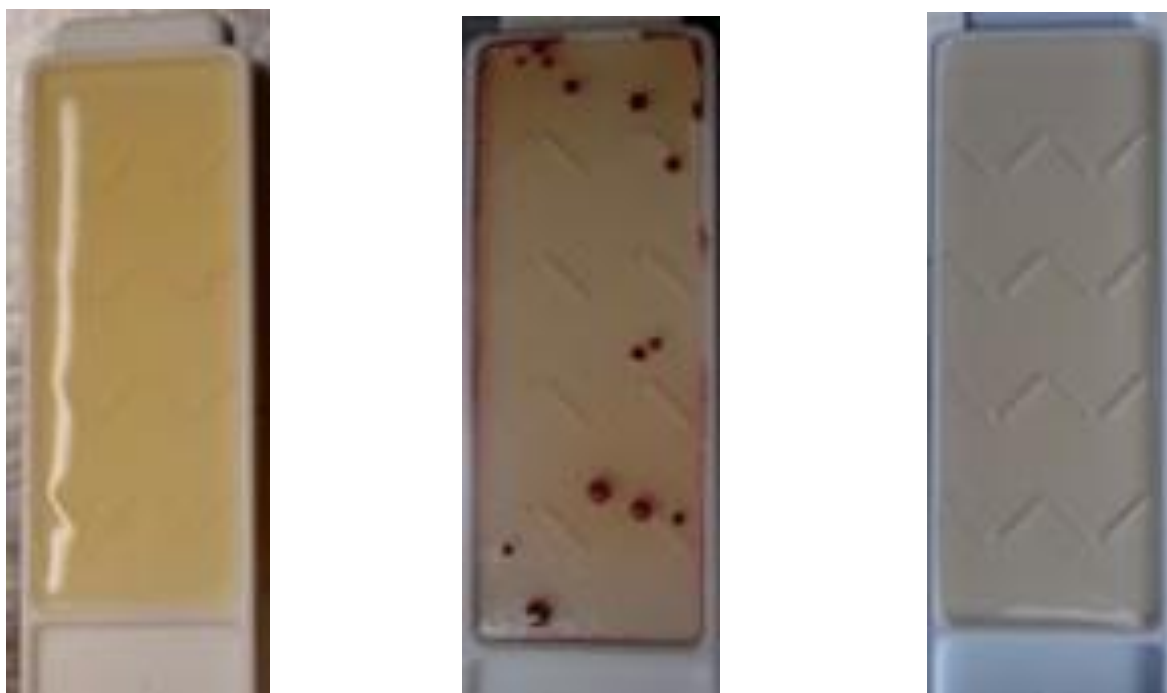
*Całkowita ilość bakterii w układzie recyrkulacji wody chłodzącej.*

- Pierwotny wynik z zastosowaniem 100% ilości biocydów ( poniżej 1.000 jtk) (zdj. lewe)
- Po 1,5 miesiącu eksploatacji z redukcją do 50% ilości biocydów ( pomiędzy 1.000 a 5.000 jtk) (zdj. środkowe)
- Po 3 miesiącach z redukcją 75% ilości stosowanego biocydu ( poniżej 1.000 jtk) (zdj. prawe)

Instalacja **HydroFLOW** spowodowała zapoczątkowanie procesu usuwania biofilmu ze ścian instalacji.
