Technologia Hydropath dla kotłów wodnych

Usuwanie kamienia kotłowego z kotłów firmy **B & D Boilers** North Charleston, USA.

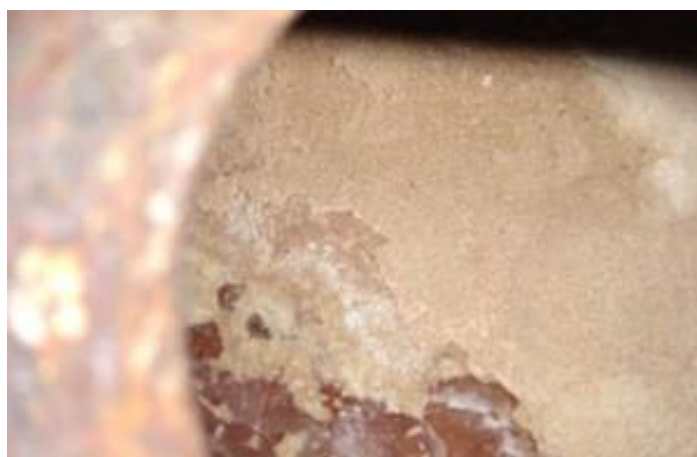
Wygląd rur kotłowych w momencie montażu urządzeń z technologią Hydropath. Widoczny jest gruby osad i kolor metalu w miejscu usunięcia części osadu. Osad ten usunięto, by przetestować skuteczność technologii Hydropath.

- kolor osadów przypominał kolor kredy z dodatkiem bladego różu.
- średnia grubość osadów na powierzchni rur nie była mniejsza niż 3 mm.

1 tydzień testów (15 maj 2004 r). Brak specjalnych oznak zmian z wyjątkiem obszaru metalu, z którego usunięto część kamienia kotłowego. Powierzchnia była czarna, pokryta tlenkiem żelaza magnetytem, a nie biało różowym osadem. Również zewnętrzna warstwa kamienia kotłowego zaczęła się rozpadać, odsłaniając głębsze warstwy osadów.

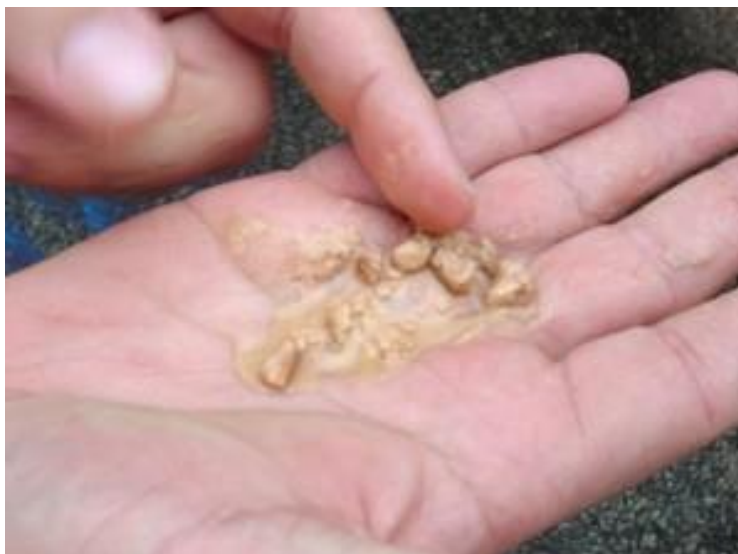
Na początku testów pojawiały się osady z ostrymi krawędziami. Każdy kolejny tydzień pokazywał, że osady były usuwane i miały mniej ostre krawędzie. Wielkości grudek osadów zależała od miejsca, z którego odpady.

3 tydzień testów (29 maj 2004 r). Podczas płukania, po otwarciu kotła zauważono, że osady są miękkie i odczuwalnie wilgotne. Duże kawałki osadu o wielkości 6 mm i większe były miękkie w dotyku i kruszyły się pod lekkim naciskiem palców. W miejscach suchych osad odpadł, odsłaniając metal.

Czyszczenie (1 czerwca 2004 r.) Osady w kotle były miękkie. Tak jak poprzednio, większość osadów rozpadła się, gdy delikatnie naciskano je palcem.

Czyszczenie (4 czerwca 2004 r.) W osadach zauważono większą liczbę dużych miękkich cząstek osadu. Cząstki przypominały łuski o różnych wielkościach.
