HYDROPATH

Wody termalne - zabezpieczenie instalacji basenowej przed osadami mineralnymi

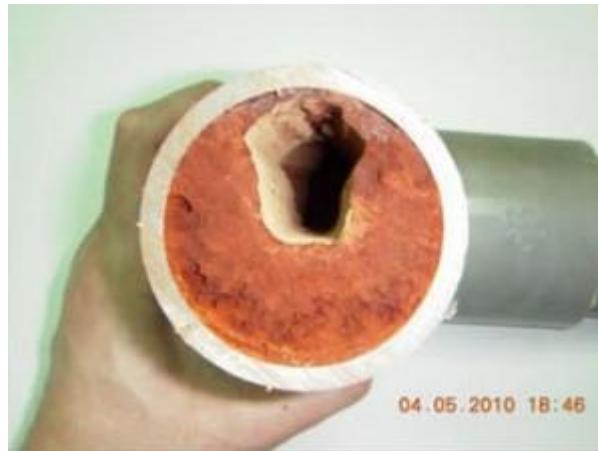
W SPA - Chuen Tian (Tajwan) woda ma całkowity poziom mineralizacji TDS **11.700 mg/dm³**, jest więc bardzo bogata w minerały.

Rury instalacji często całkowicie były blokowane przez osady mineralne

W tym obiekcie technicy co 1,5 miesiąca wykonywali czyszczenie rur i pomp, ponieważ w tym czasie warstwa osadów skutecznie blokowała przepływ. Rury do transportu silnie zmineralizowanej wody wykonane są ze stali nierdzewnej SUS304. Zatrzymanie układu pompowego do czyszczenia - to nie tylko straty związane z brakiem eksploatacji, ale również koszty pracy obsługi technicznej.

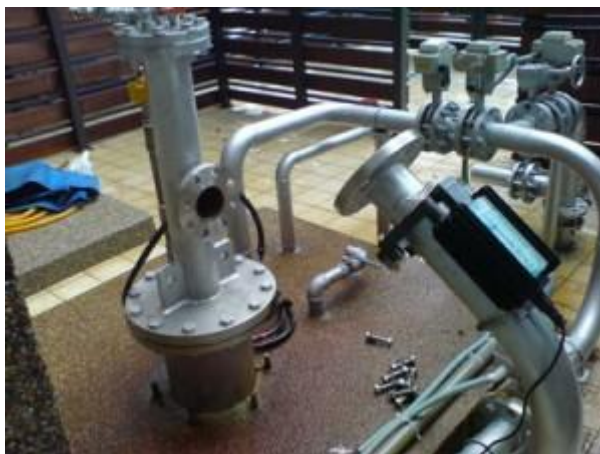
W tym konkretnym przypadku zastosowano urządzenia **HydroFLOW AquaKLEAR P120**

Montaż urządzeń HydroFLOW

Niezwłocznie po poddaniu czyszczeniu chemicznemu całej instalacji zamontowano urządzenia w głowicy odwiertu.

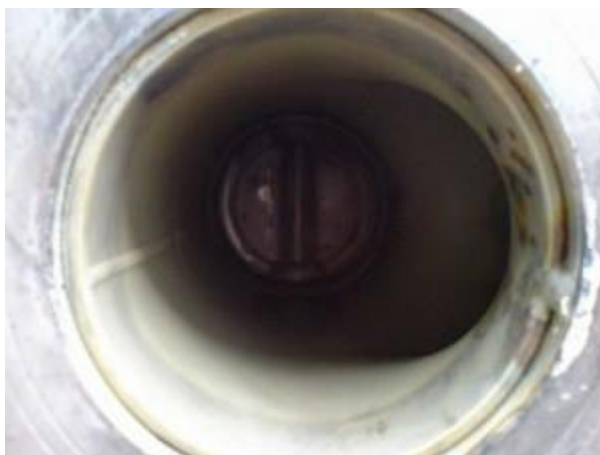
Po czterech miesiącach od zainstalowania HydroFLOW AquaKLEAR, w rurach występował pyłowy osad o grubości 0,2 mm

Po 4 miesiącach od uruchomienia urządzeń AquaKLEAR postanowiono skontrolować całą instalację. Stwierdzono występowanie osadów mineralnych o grubości jedynie 0,2mm. Nie był to twardy osad, lecz pył łatwy do usunięcia dłonią.
