BEZPIECZEŃSTWO W ZAKRESIE BAKTERII LEGIONELLA W OBIEKTACH STAŁEGO ZAMIESZKANIA.

Przykład modernizacji instalacji przygotowania i dystrybucji ciepłej wody użytkowej (c.w.u.) z zachowaniem najwyższych standardów w zakresie bezpieczeństwa higienicznego instalacji.

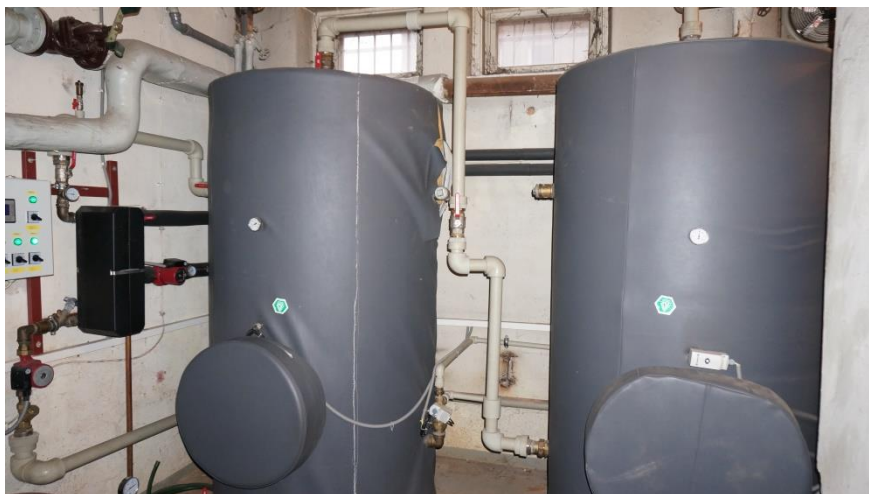
Zdj. Zasobniki c.w.u.

Przygotowanie c.w.u. w obiekcie odbywa się aktualnie w oparciu o dwa kotły gazowe i dwa kotły węglowe, podgrzewające za pomocą wymiennika płytowego, wodę magazynowaną w zasobnikach. Dodatkowo instalacja solarna wstępnie podgrzewa wodę w okresach, kiedy ilość promieni słonecznych padających na baterie solarne jest odpowiednia. Oba zasobniki c.w.u. są ze sobą połączone szeregowo.

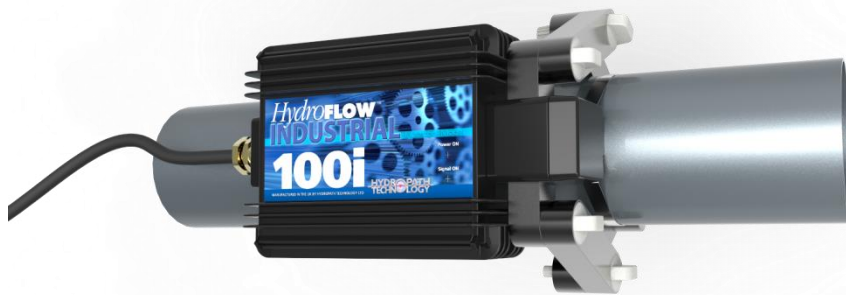
W trakcie modernizacji wymieniono część rur, wprowadzono elementy stabilizujące temperaturę w poszczególnych gałęziach instalacji oraz zainstalowano (29.02.2016 r.) urządzenie HydroFLOW 100i z technologią HYDROPATH służące poprawie parametrów wody oraz eliminacji bakterii Legionella i osadów mineralnych oraz biologicznych z instalacji.

Rys. HydroFLOW 100i INDUSTRIAL RANGE

Zastosowanie technologii HYDROPATH pozwoliło na zabezpieczenie instalacji przed powstawaniem osadów mineralnych i biologicznych. Usuwane były istniejące osady mineralne kamienia kotłowego i biofilmu. Zarówno instalacja jak i eksploatacja urządzenia HydroFLOW, nie zakłócały pracy obiektu.

Skuteczność dezynfekcji wody w miejscu montażu urządzenia jest na poziomie większym niż 99 %. Cyrkulacja wody w obiegu c.w.u. pozwoliła na szybkie uzyskanie wysokiego poziomu bezpieczeństwa higienicznego w całej instalacji.

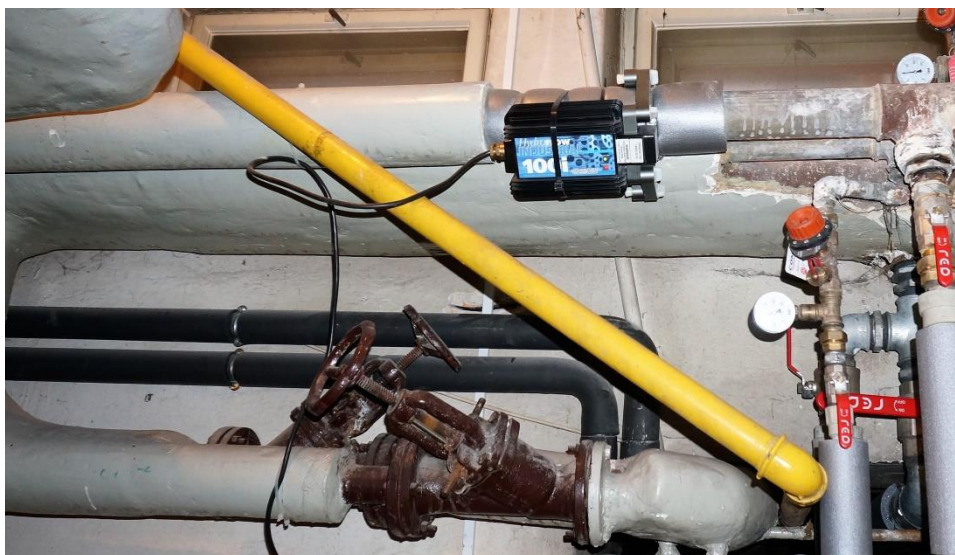
Zdj. urządzenie HydroFLOW 100i

Rutynowe badania wykonane przez właściwą dla obiektu Stację Sanitarno Epidemiologiczną, po 4 miesiącach od zainstalowania urządzenia HydroFLOW 100i INDUSTRIAL RANGE wykazały, że parametry c.w.u. spełniają rygorystyczne przepisy w zakresie występowania bakterii Legionella.
